# MY Faun

## Rapport etter istandsetting

Rapport nr. 4-2006

Juni 2006

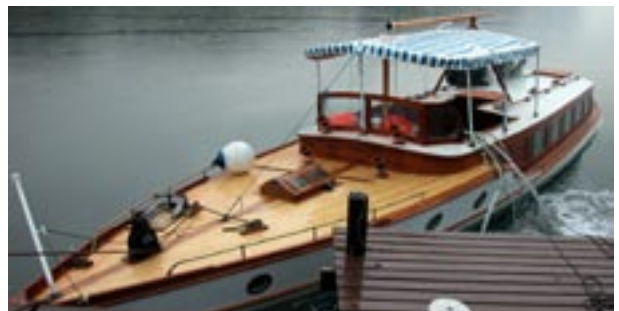
Den 12. april 2005 kunne vi sjøsette *Faun* etter nesten 20 år på land. Etterpå var det prøvetur, men her viste det seg at det kom mer vann enn forventet inn gjennom sprekkene i fribordet, som jo ikke hadde trutnet. Skrogets fasong gjorde at båten fort gikk på nesen fordi vannet samlet seg i forskipet. Dermed akselererte prosessen. Heldigvis klarte en å sette båten på grunn slik at den ikke sank på dypere vann. Ved hjelp av brannvesenet ble båten tømt for vann. Skadene var minimale, mest i form av skuffer som hadde trutnet og dører som bant. De siste hektiske arbeider med å få båten ferdig pågikk frem til den 16. mai hvor *Faun* gikk til Bergen for å delta i 17. mai-feiringa og feiringa av 100 års jubileet for unionsoppløsningen.

*Faun* tok inn mye vann på prøveturen, men heldigvis gikk det rimelig bra.

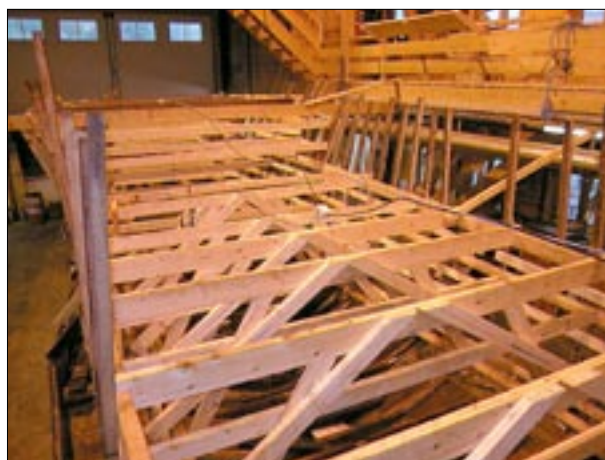
Skroget er avstivet slik at det beholder formen når hud og spant fjernes.

*Fauns* skrog er både langt og tynt, og hadde fått noe vanskaper framme på babord side. Skroget var blitt for flatt overvanns antakelig på grunn av skifting av spant. Før selve arbeidet med å skifte ribber startet opp, ble det laget seksjonsmaler av styrbord skrogside framme. Disse ble kopiert og spent fast på babord side. Med en snor mellom stevnene kunne vi kontrollere at vi fikk lik bredde fra side til side etter hvert som skroget ble presset i fasong.

Da det ville være fare for å forandre skapet i båten under arbeidet med å bøye på plass ribber ble det satt inn mange avstivninger tverrskips. Disse ble plassert på bjelkevegerne, livholtene og andre langskipsforsterkninger. Disse avstivningene ville hindre at skroget ble presset sammen. For å hindre at toppen ville sige ut, ble det satt inn gjennomgående AZ-stag, som ble avlåst utenpå huden.

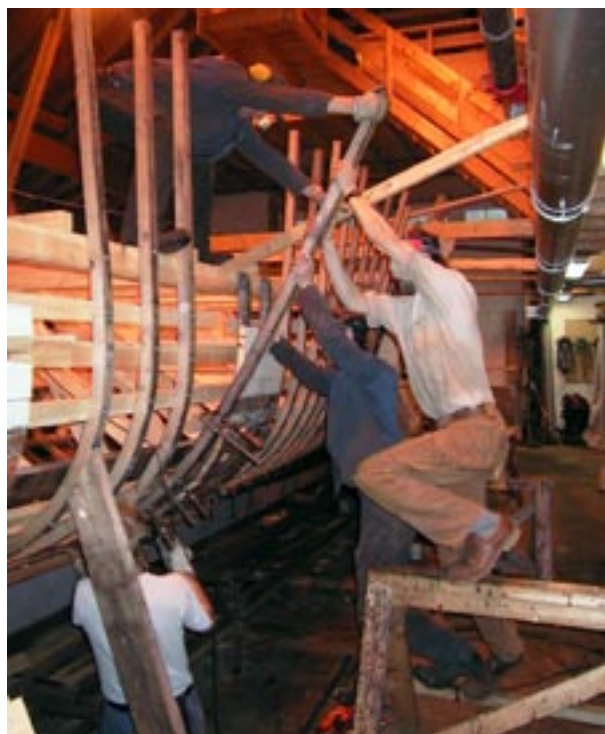
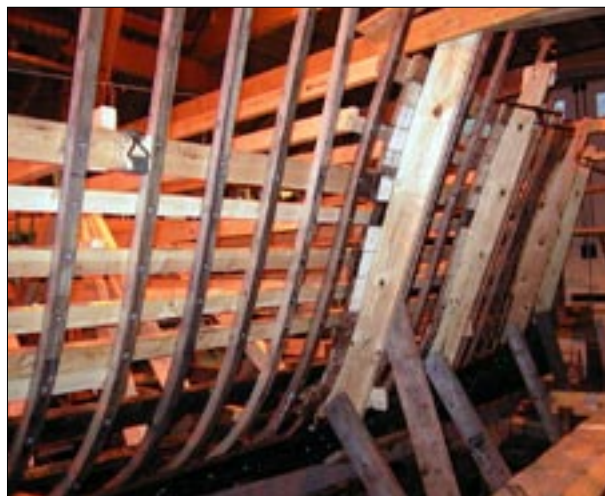
De nye spantene er i ferd med å komme på plass. Vi ser de nederste bordganger og resten av fribordet i baugen som er saget igjennom for å bli fjernet.

Så vidt vi kunne bedømme var alle ribbene av eik. Dimensjonen var 5 x 4,5 cm, størst dimensjon i tverrskips retning. Ribbene ble steamet i to timer før de ble bøyd på plass. Arbeidet begynte fra baugen og gikk akterover. På den måten ble det letteste arbeidet gjort først, slik at vi ble kjent med materialet og fikk en forståelse av hvor mye det tålte før det ville sprekke eller brette.

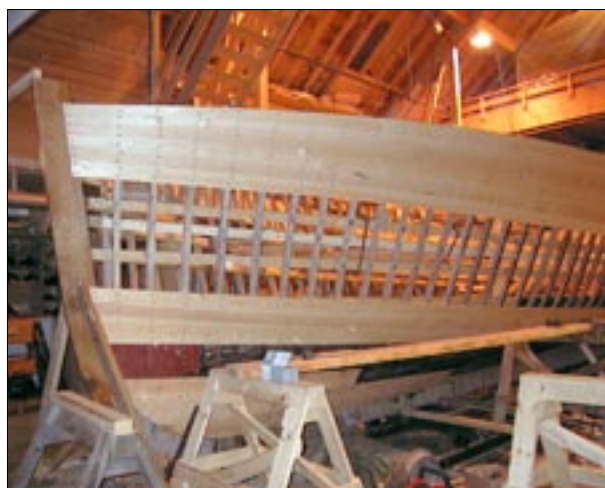
Nye spanter og ny hud.

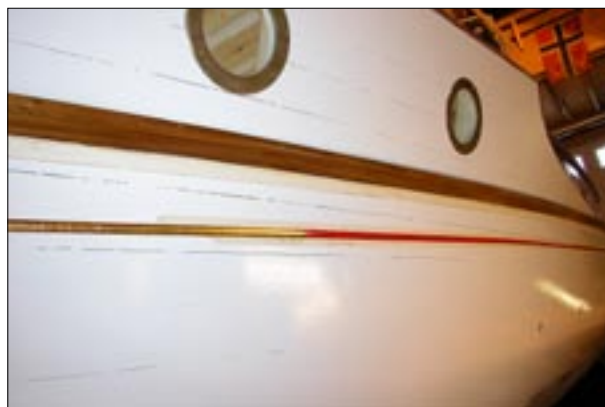
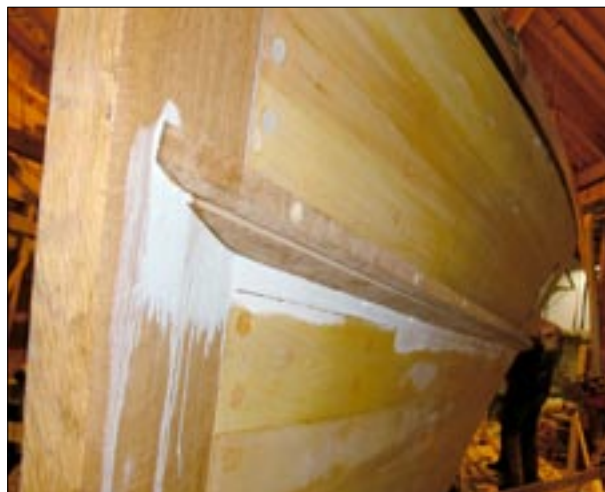
Gullstripen er i ferd med å komme på plass. Gullet er bladgull som blir limt til den røde grunning. Fenderlisten er montert i en blanding av sinkhvitt og linolje.

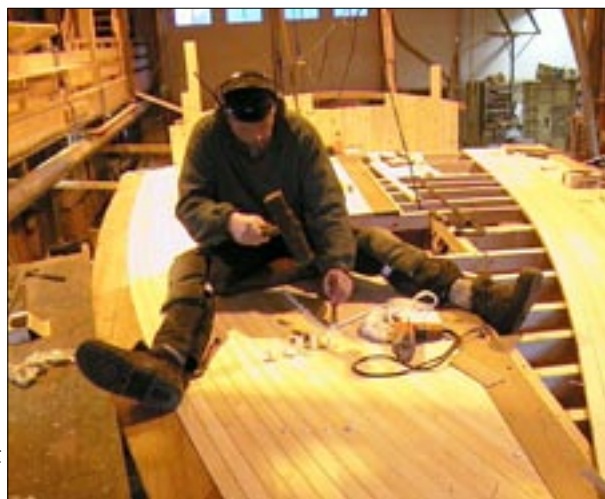
Fordekket er delvis lagt og den ene siden drives.

Etter først å ha lagt skandekk og midtfisk, begynte vi å legge dekket utenfra og inn. Dekket fulgte kurven i skandekket. Dekket er spikret skjult med 3" trådspiker og 3" bygningsspiker. Trådspikrene er drevet skrått ned i kanten på plankene slik at hodet ligger over drevsporet, og går ned i bjelken omtrent midt i planken. For at de små dekkstavene ikke skulle sprekke ble det boret opp med 3 mm bor. Da dekket var festet til bjelkene ble det i tillegg kantspikret, med bygningsspiker, til den foregående plank. På de lange stavene som man begynte med var dette unødvendig, men jo kortere plankene ble jo viktigere var det å kunne bruke spiker til å dra den mot den foregående plank. Disse kantspikrene ble satt i en avstand av omkring 40 cm på de lange stavene, og 15 – 20 cm på de korte stavene.

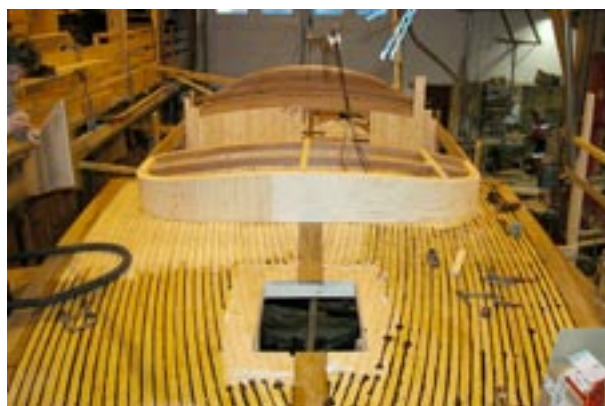
Fordekket er lagt, beket og delvis renskrapet.

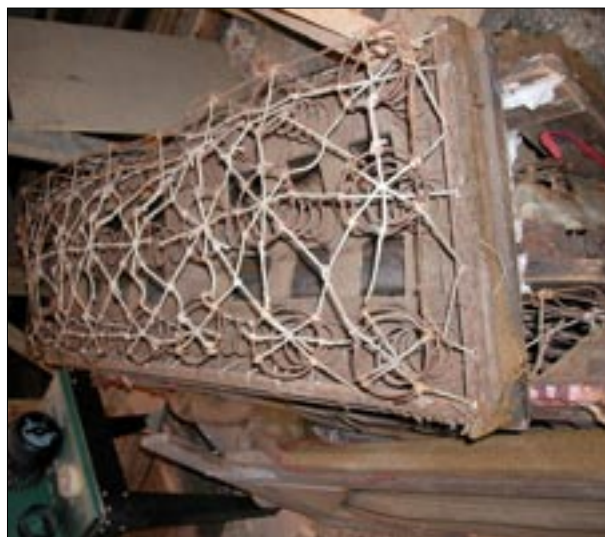
Et gammelt sete. Vi ser fjørene som sitter oppå kryssede gjorder. Over er fjørene bundet sammen med snor for å holde dem i posisjon. Oppå fjørene har det vært en "pute" på c. 60 mm i strie fylt med sjøgras (sees ikke på bildet).

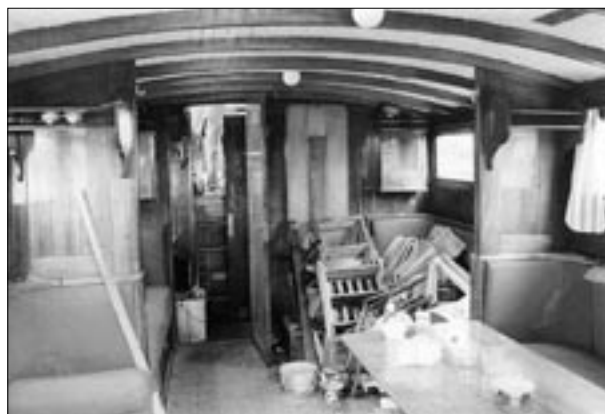
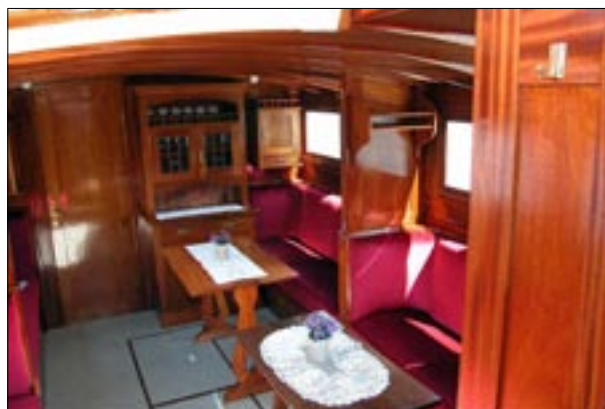
Den ferdige salongen nederst, og slik den så ut på 1980-tallet.
